認證編號 CPF5275925B110

## 車輛資料 Vehicle Information

## 車輛認證總結報告 Vehicle Inspection Findings

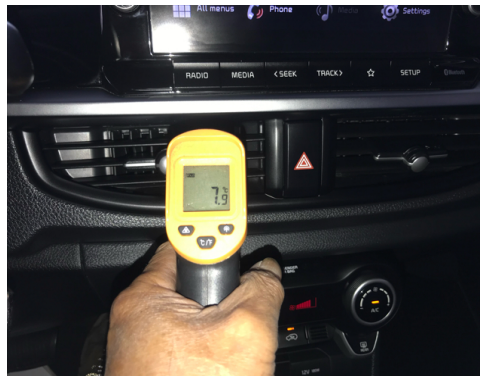
空調溫度

| 5. 前空調風速開關各段風速 | 正常 | 6. 前空調冷氣作動中央出風口溫度 | 8°C |
