# YES 車輛認證書

## 車輛認證總結報告 Vehicle Inspection Findings

認證編號 CPF5275925B111

| 車型 Model | A-CLASS |

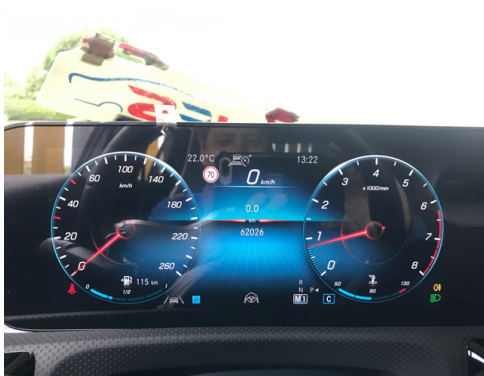
| 現況實車里程 Mileage<br>(僅揭露，不具保證效力) | 62,026 |

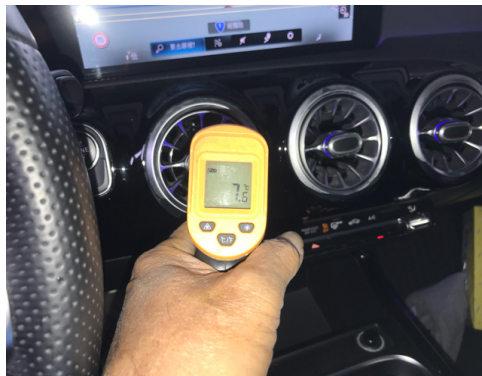
空調溫度

| 5. 前空調風速開關各段風速 | 正常 | 6. 前空調冷氣作動中央出風口溫度 | 8°C |
