認證編號 CPF5275925B112

## 車輛資料 Vehicle Information

## 車輛認證總結報告 Vehicle Inspection Findings

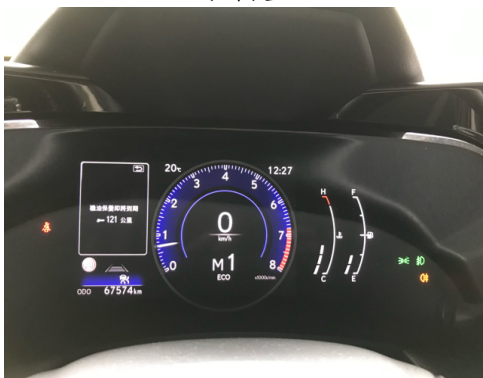
| 現況實車里程 Mileage<br>(僅揭露，不具保證效力) | 67,574 |

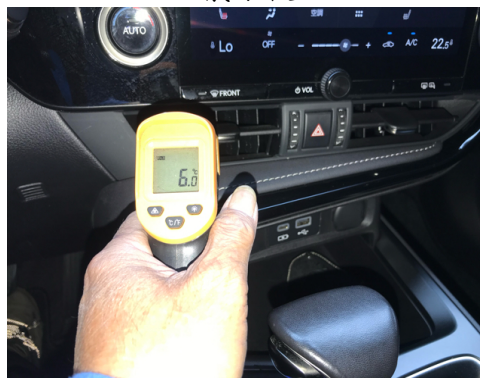
空調溫度

| 5. 前空調風速開關各段風速 | 正常 | 6. 前空調冷氣作動中央出風口溫度 | 6°C |
