認證編號 CPF5275925B115

## 車輛資料 Vehicle Information

## 車輛認證總結報告 Vehicle Inspection Findings

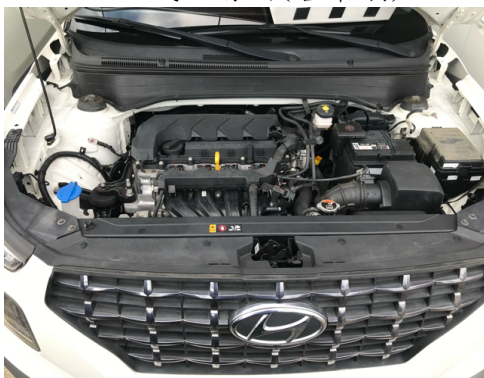
引擎室

| 5. 外觀有無漏油/水跡象 | 正常 | 6. 運轉時有無抖動或異常聲響 | 正常 |

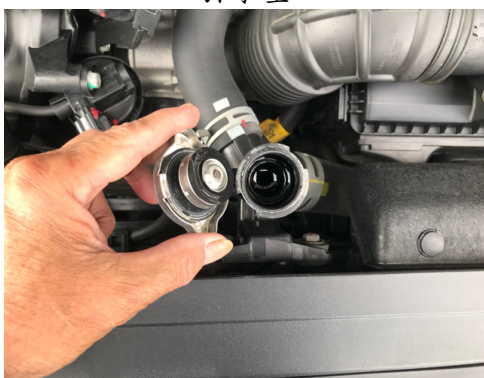
水箱蓋

| 11. 冷卻水有無添加防鏽劑 | 正常 | | |

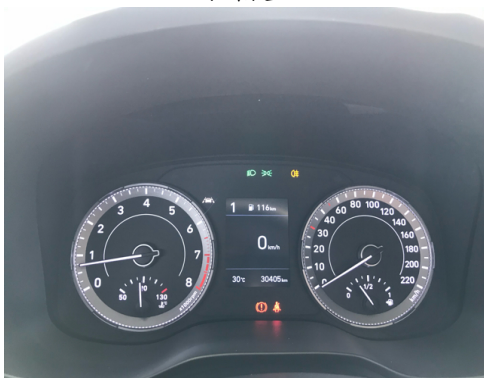
| 現況實車里程 Mileage<br>(僅揭露，不具保證效力) | 30,405 |

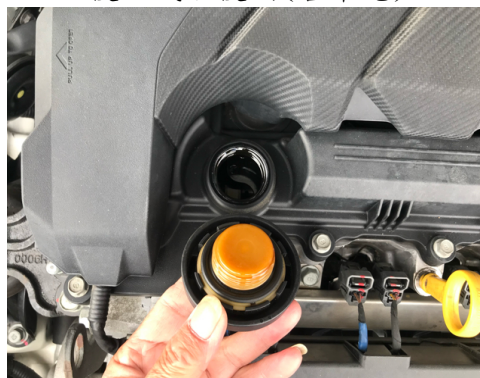
機油蓋

| 3. 警告指示燈有無異常作動 | 正常 | 4. 機油油量、油質有無異常 | 正常 |

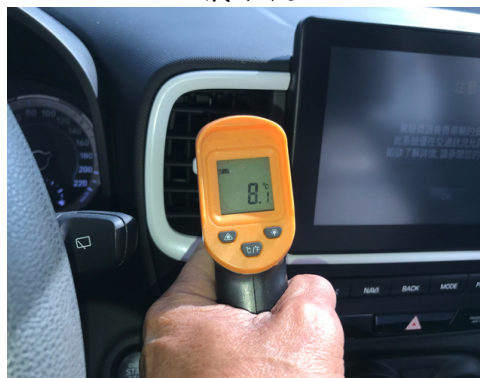
空調溫度

| 5. 前空調風速開關各段風速 | 正常 | 6. 前空調冷氣作動中央出風口溫度 | 8°C |
