# YES 車輛認證書

認證編號 CPF5275925B116

| 車型 Model | MAZDA6 |

## 車輛認證總結報告 Vehicle Inspection Findings

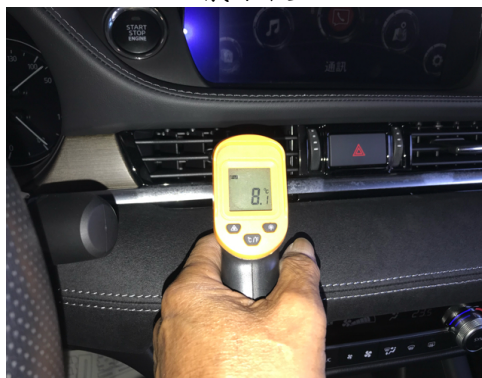
空調溫度

| 5. 前空調風速開關各段風速 | 正常 | 6. 前空調冷氣作動中央出風口溫度 | 8°C |
