認證編號 CPF5275925B121

## 車輛資料 Vehicle Information

## 車輛認證總結報告 Vehicle Inspection Findings

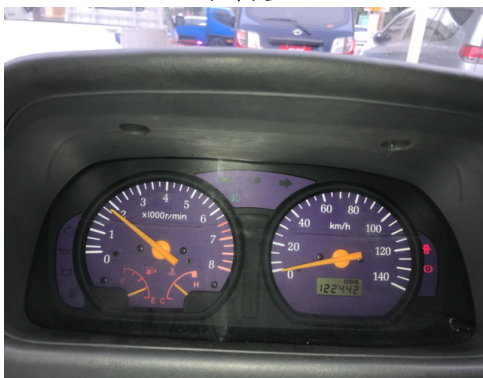
| 現況實車里程 Mileage<br>(僅揭露，不具保證效力) | 122,442 |

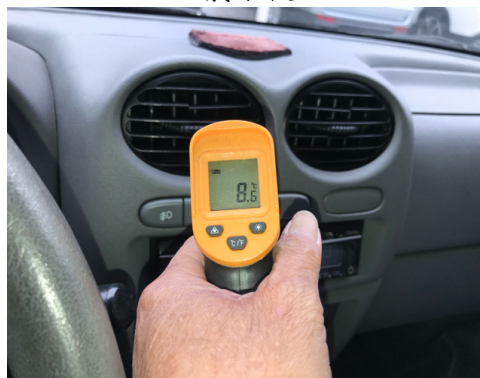
空調溫度

| 5. 前空調風速開關各段風速 | 正常 | 6. 前空調冷氣作動中央出風口溫度 | 9°C |
