# YES 車輛認證書

認證編號 CPF5275925B124

| 車型 Model | TUCSON |

## 車輛認證總結報告 Vehicle Inspection Findings

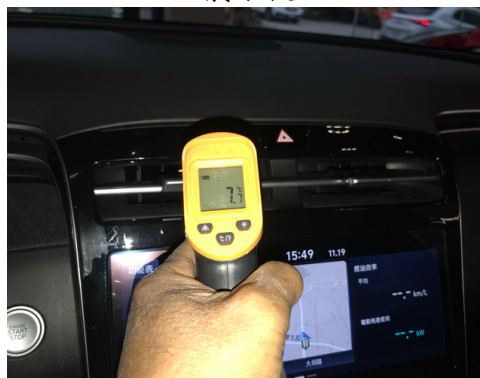
空調溫度

| 5. 前空調風速開關各段風速 | 正常 | 6. 前空調冷氣作動中央出風口溫度 | 8°C |
