認證編號 CPF5275925B125

## 車輛資料 Vehicle Information

| 廠牌 Make | TOYOTA |
| 車型 Model | COROLLA CROSS |

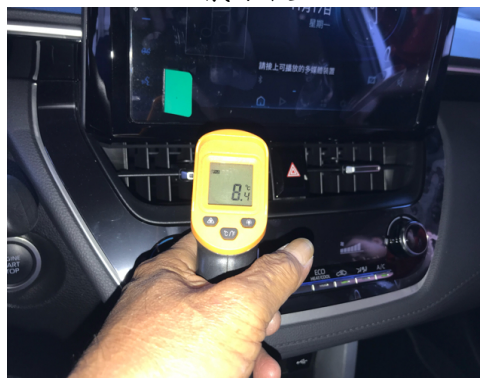
空調溫度

| 5. 前空調風速開關各段風速 | 正常 | 6. 前空調冷氣作動中央出風口溫度 | 8°C |
