# YES 車輛認證書

認證編號 CPF5275925B130

| 廠牌 Make | LEXUS |
| 車型 Model | NX |

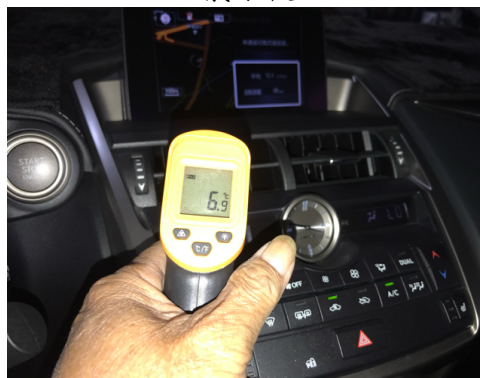
空調溫度

| 5. 前空調風速開關各段風速 | 正常 | 6. 前空調冷氣作動中央出風口溫度 | 7°C |
