# YES 車輛認證書

認證編號 CPF5275925B137

| 車型 Model | FOCUS |

## 車輛認證總結報告 Vehicle Inspection Findings

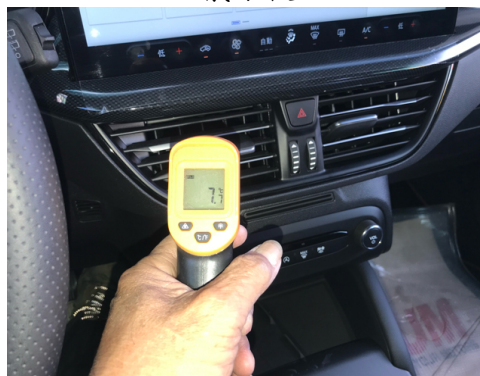
空調溫度

| 5. 前空調風速開關各段風速 | 正常 | 6. 前空調冷氣作動中央出風口溫度 | 8°C |
