# YES 車輛認證書

認證編號 CPF5275925B146

| 車型 Model | COROLLA CROSS |

## 車輛認證總結報告 Vehicle Inspection Findings

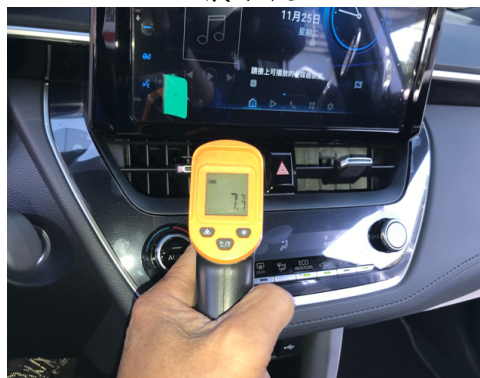
空調溫度

| 5. 前空調風速開關各段風速 | 正常 | 6. 前空調冷氣作動中央出風口溫度 | 8°C |
