認證編號 CPF5275925B147

## 車輛資料 Vehicle Information

## 車輛認證總結報告 Vehicle Inspection Findings

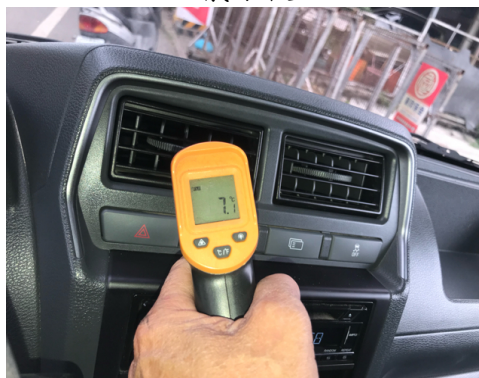
空調溫度

| 5. 前空調風速開關各段風速 | 正常 | 6. 前空調冷氣作動中央出風口溫度 | 7°C |
