# YES 車輛認證書

認證編號 CPF5275925B148

| 車型 Model | ZINGER |
| 年份 Year | 2013/04 |

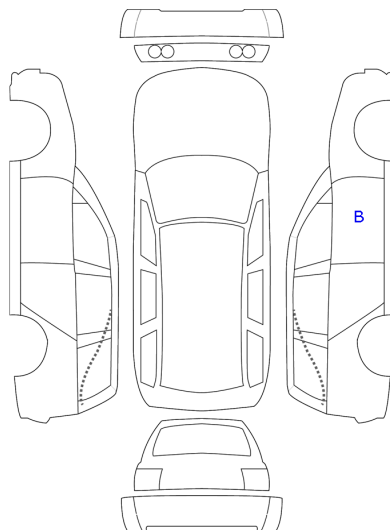
車體外觀圖

本車引擎號碼無異常。

本車車身號碼無異常。

本車輛無泡水跡象。

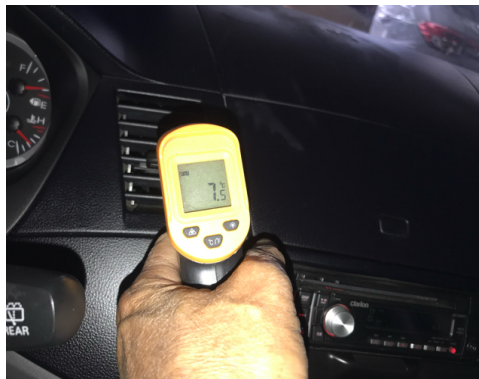
空調溫度

| 1. 檢查室外氣溫 | 25°C | 2. 後空調冷氣作動中央出風口溫度 | 10°C |
| 5. 前空調風速開關各段風速 | 正常 | 6. 前空調冷氣作動中央出風口溫度 | 8°C |
