# YES 車輛查定報告

查定編號 CPF5275925B149

| 廠牌 Make | TOYOTA |
| 車型 Model | ALTIS |

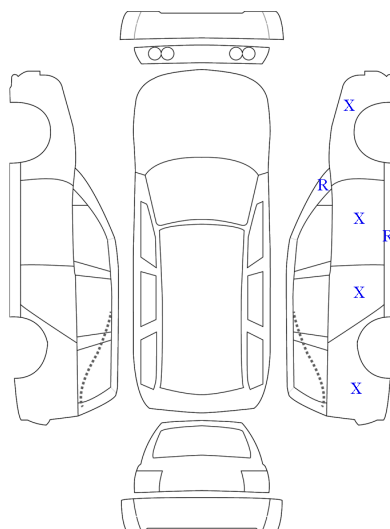
車體外觀圖

右側有鈑修痕。  
右前方有鈑修痕。  
右後方有鈑修痕。
