認證編號 CPF5275925B150

## 車輛資料 Vehicle Information

## 車輛認證總結報告 Vehicle Inspection Findings

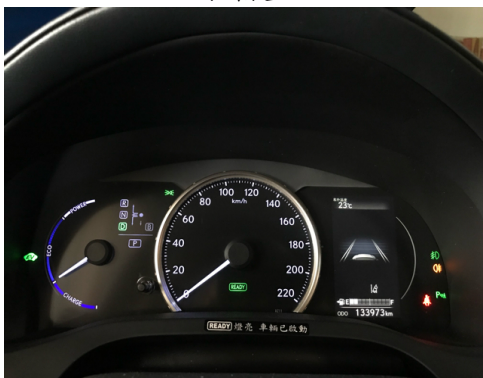
| 現況實車里程 Mileage<br>(僅揭露，不具保證效力) | 133,973 |

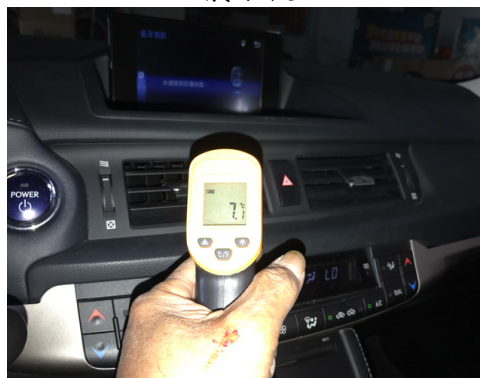
空調溫度

| 5. 前空調風速開關各段風速 | 正常 | 6. 前空調冷氣作動中央出風口溫度 | 7°C |
