# YES 車輛認證書

認證編號 CPF5275925B152

| 廠牌 Make | INFINITI |
| 車型 Model | QX |

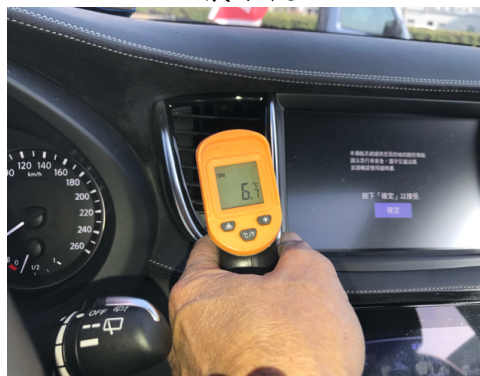
空調溫度

| 5. 前空調風速開關各段風速 | 正常 | 6. 前空調冷氣作動中央出風口溫度 | 7°C |
