認證編號 CPF5275925B153

## 車輛資料 Vehicle Information

| 廠牌 Make | MITSUBISHI |
| 車型 Model | DELICA |

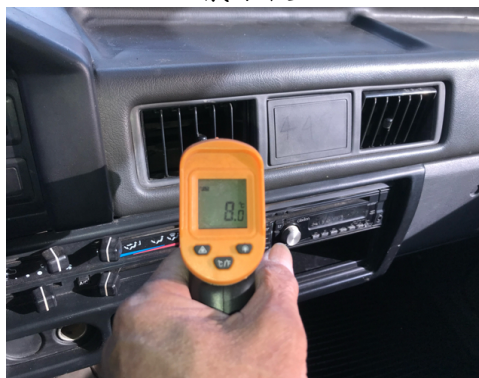
空調溫度

| 5. 前空調風速開關各段風速 | 正常 | 6. 前空調冷氣作動中央出風口溫度 | 8°C |
