# YES 車輛認證書

認證編號 CPF5275925B158

| 廠牌 Make | NISSAN |
| 車型 Model | TIIDA |

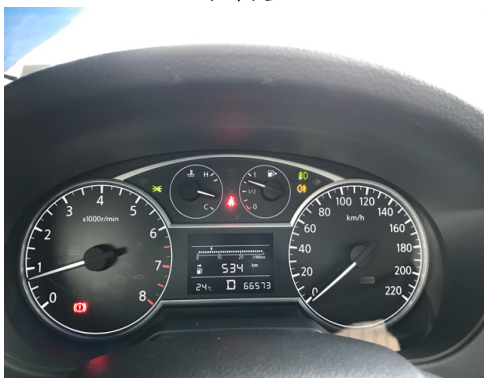
| 現況實車里程 Mileage<br>(僅揭露，不具保證效力) | 66,573 |

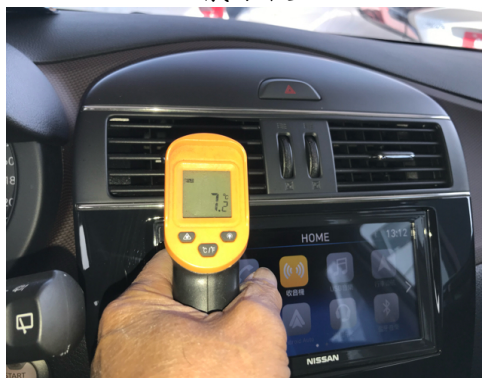
空調溫度

| 5. 前空調風速開關各段風速 | 正常 | 6. 前空調冷氣作動中央出風口溫度 | 7°C |
