認證編號 CPF5275925B162

## 車輛資料 Vehicle Information

## 車輛認證總結報告 Vehicle Inspection Findings

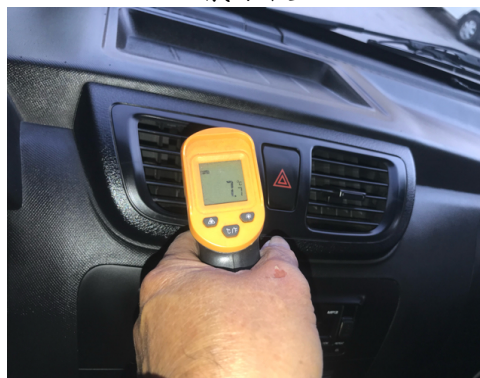
空調溫度

| 5. 前空調風速開關各段風速 | 正常 | 6. 前空調冷氣作動中央出風口溫度 | 8°C |
