認證編號 CPF5275925B165

## 車輛資料 Vehicle Information

## 車輛認證總結報告 Vehicle Inspection Findings

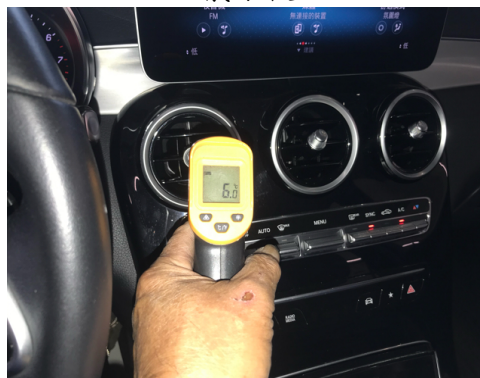
空調溫度

| 5. 前空調風速開關各段風速 | 正常 | 6. 前空調冷氣作動中央出風口溫度 | 6°C |
