# YES 車輛認證書

認證編號 CPF5275925B166

| 廠牌 Make | LEXUS |
| 車型 Model | RX |

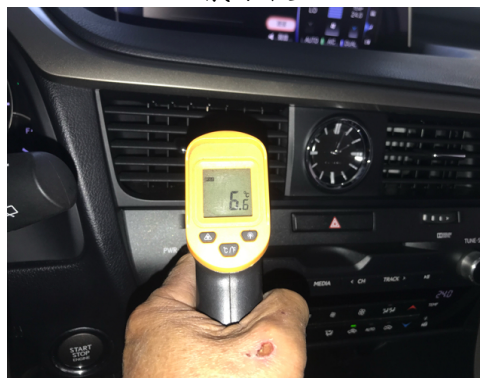
空調溫度

| 5. 前空調風速開關各段風速 | 正常 | 6. 前空調冷氣作動中央出風口溫度 | 7°C |
