認證編號 CPF5275925B167

## 車輛資料 Vehicle Information

## 車輛認證總結報告 Vehicle Inspection Findings

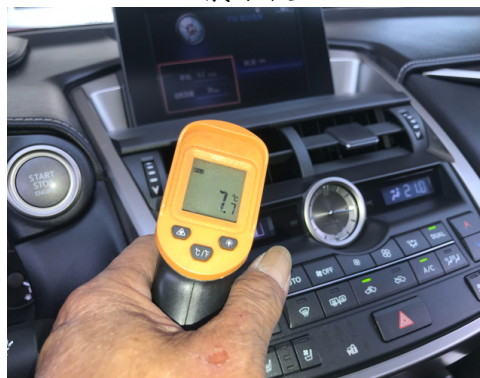
空調溫度

| 5. 前空調風速開關各段風速 | 正常 | 6. 前空調冷氣作動中央出風口溫度 | 8°C |
