認證編號 CPF5275925B168

## 車輛資料 Vehicle Information

| 廠牌 Make | NISSAN |
| 車型 Model | KICKS |

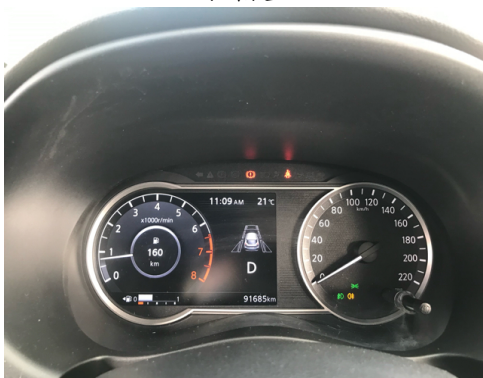
| 現況實車里程 Mileage<br>(僅揭露，不具保證效力) | 91,685 |

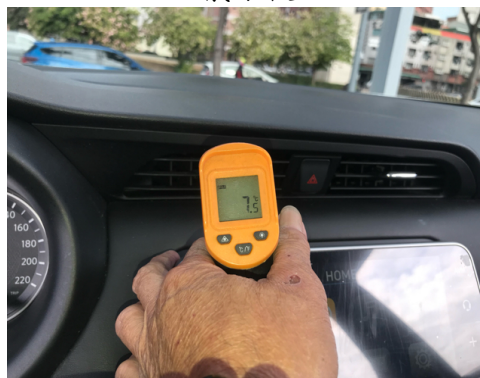
空調溫度

| 5. 前空調風速開關各段風速 | 正常 | 6. 前空調冷氣作動中央出風口溫度 | 8°C |
