認證編號 CPF5275925B169

## 車輛資料 Vehicle Information

## 車輛認證總結報告 Vehicle Inspection Findings

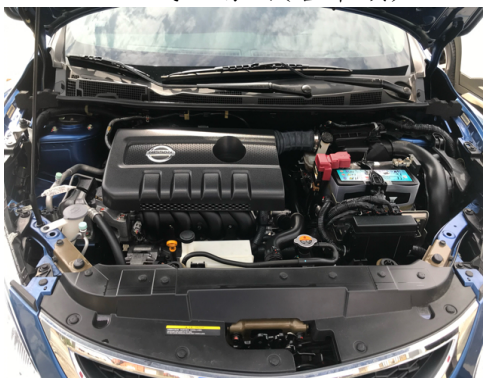
引擎室

本車引擎號碼無異常。

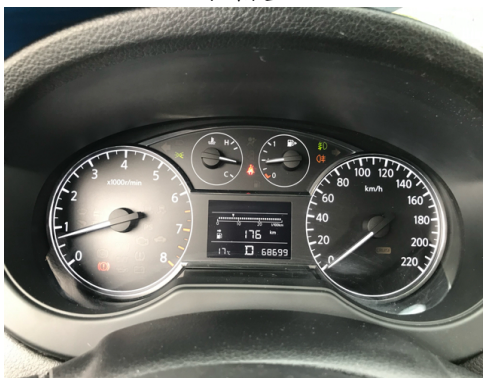
| 現況實車里程 Mileage<br>(僅揭露，不具保證效力) | 68,699 |

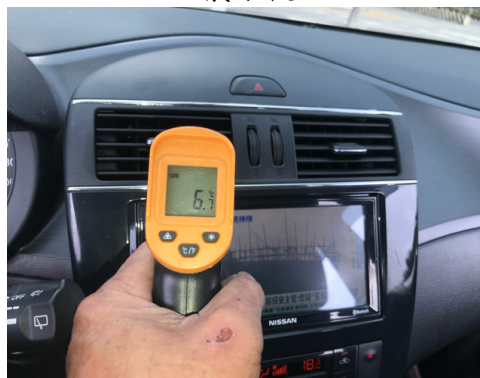
空調溫度

| 5. 前空調風速開關各段風速 | 正常 | 6. 前空調冷氣作動中央出風口溫度 | 7°C |
