認證編號 CPF5275925C019

| 廠牌 Make | LEXUS |
| 車型 Model | NX |

## 車輛認證總結報告 Vehicle Inspection Findings

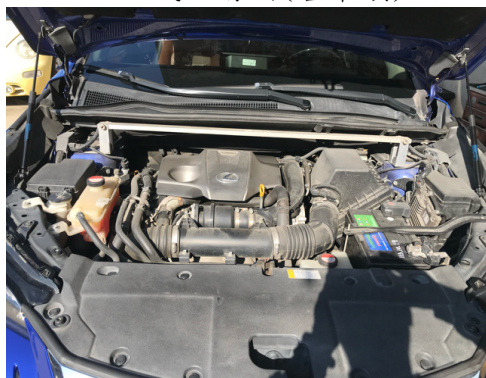
引擎室

| 5. 外觀有無漏油/水跡象 | 異常 | 6. 運轉時有無抖動或異常聲響 | 異常 |

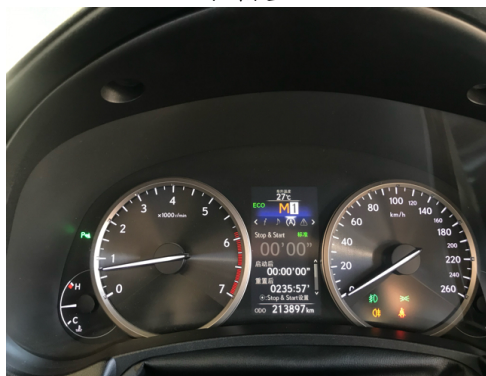
| 現況實車里程 Mileage<br>(僅揭露，不具保證效力) | 213,897 |

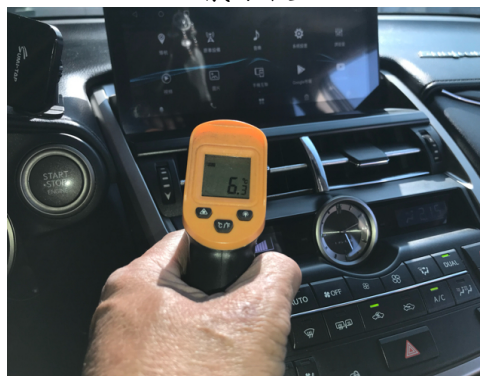
空調溫度

| 5. 前空調風速開關各段風速 | 正常 | 6. 前空調冷氣作動中央出風口溫度 | 6°C |
