# YES 車輛認證書

認證編號 CPF5275925C026

| 車型 Model | CX-9 |

## 車輛認證總結報告 Vehicle Inspection Findings

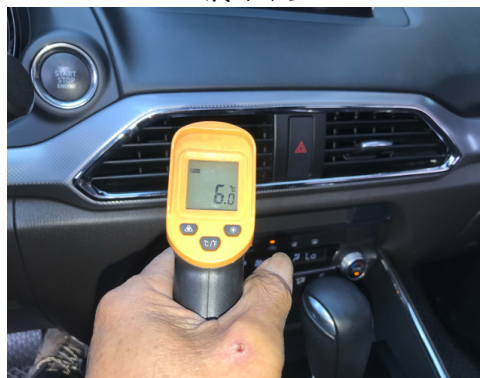
空調溫度

| 5. 前空調風速開關各段風速 | 正常 | 6. 前空調冷氣作動中央出風口溫度 | 6°C |
