# YES 車輛認證書

認證編號 CPF5275925C028

| 車型 Model | CR-V |
| 年份 Year | 2020/01 |

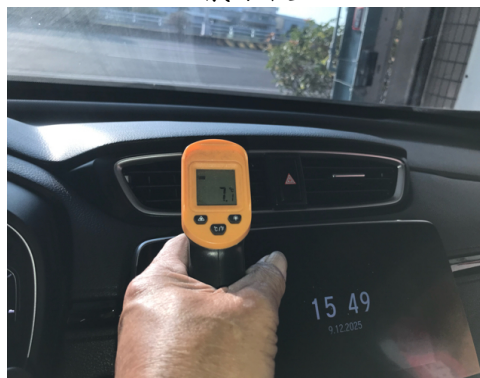
空調溫度

| 5. 前空調風速開關各段風速 | 正常 | 6. 前空調冷氣作動中央出風口溫度 | 7°C |
