## 車輛認證總結報告 Vehicle Inspection Findings

廠牌：MITSUBISHI  
排檔型式：手排  
儀表里程數：119,708

車型：CANTER  
引擎號碼：\*\*\*0-E923\*\*  
車身號碼：RKMLTFBL9MH03\*\*\*\*

認證編號：\_CPE5275925C030\_

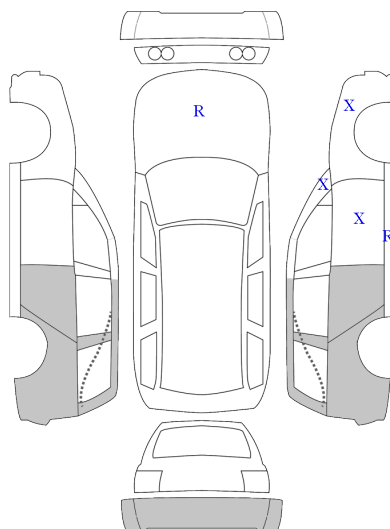
車體外觀圖

右側有鈑修痕。  
右前方有鈑修痕。  
正前方有鈑修痕。

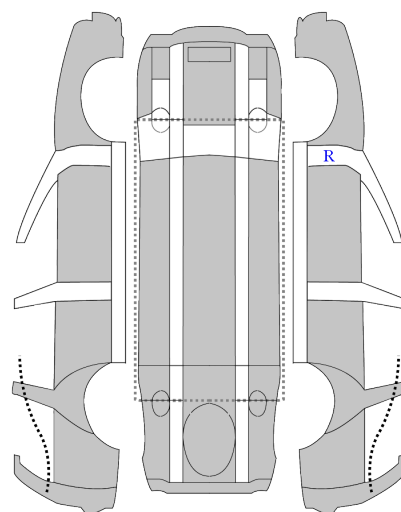
車骨結構圖

無任何異常之痕跡。  
無任何異常之痕跡。  
無任何泡水之痕跡。  
異常
