# YES 車輛認證書

認證編號 CPF5275925C031

| 車型 Model | A-CLASS |
| 年份 Year | 2015/10 |

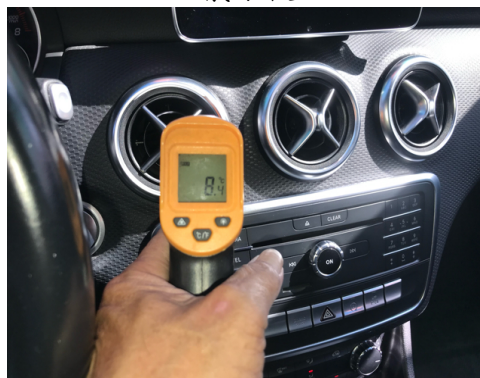
空調溫度

| 5. 前空調風速開關各段風速 | 正常 | 6. 前空調冷氣作動中央出風口溫度 | 8°C |
