# YES 車輛認證書

受檢測車輛通過YES認證鑑定標準  
This vehicle has passed the YES Evaluation Standard

認證編號 CPF5275925C032

| 車型 Model | 2 SERIES |

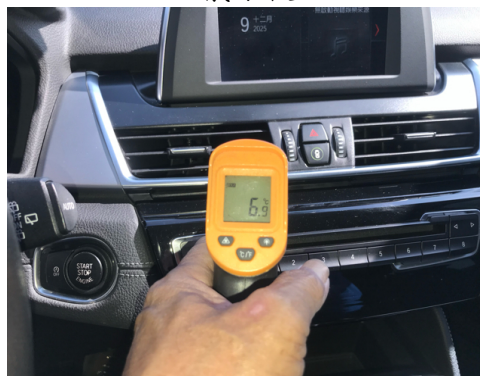
空調溫度

| 5. 前空調風速開關各段風速 | 正常 | 6. 前空調冷氣作動中央出風口溫度 | 7°C |
