# YES 車輛認證書

認證編號 CPF5275925C035

| 廠牌 Make | VW |
| 車型 Model | TOURAN |

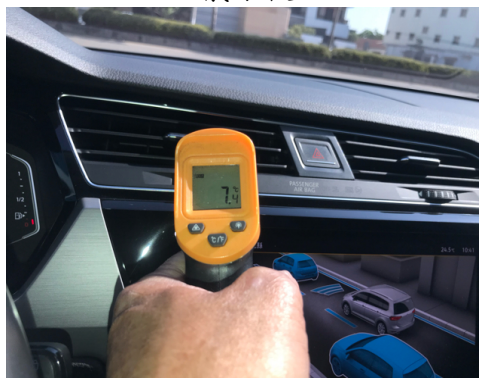
空調溫度

| 5. 前空調風速開關各段風速 | 正常 | 6. 前空調冷氣作動中央出風口溫度 | 7°C |
