## 車輛認證總結報告 Vehicle Inspection Findings

認證編號 CPF5275925C040

| 車型 Model | YARIS CROSS |
| 年份 Year | 2025/10 |

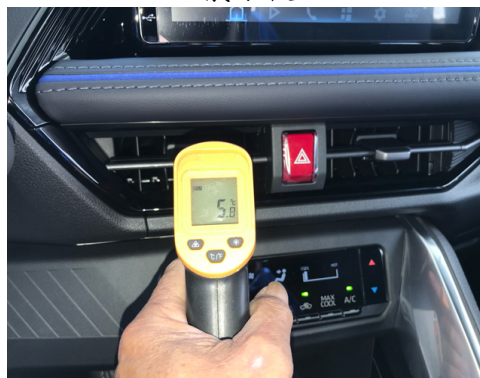
空調溫度

| 5. 前空調風速開關各段風速 | 正常 | 6. 前空調冷氣作動中央出風口溫度 | 6°C |
