認證編號 CPF5275925C043

## 車輛資料 Vehicle Information

## 車輛認證總結報告 Vehicle Inspection Findings

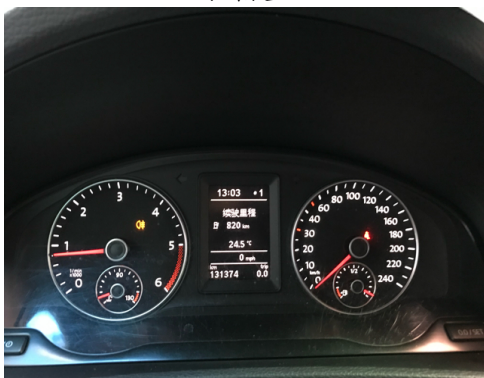
| 現況實車里程 Mileage<br>(僅揭露，不具保證效力) | 131,374 |

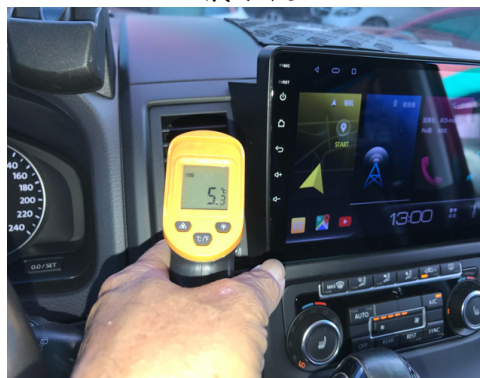
空調溫度

| 1. 檢查室外氣溫 | 25°C | 2. 後空調冷氣作動中央出風口溫度 | 9°C |
| 5. 前空調風速開關各段風速 | 正常 | 6. 前空調冷氣作動中央出風口溫度 | 5°C |
