# YES 車輛認證書

認證編號 CPF5275925C044

| 廠牌 Make | BMW |
| 車型 Model | 5 SERIES |

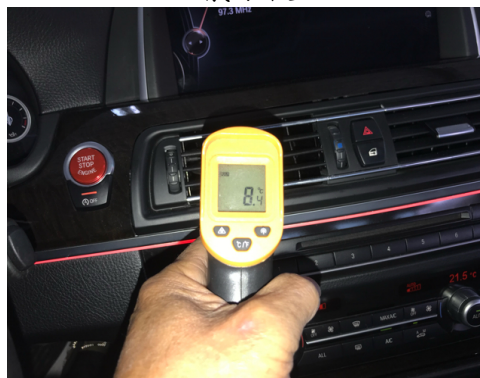
空調溫度

| 5. 前空調風速開關各段風速 | 正常 | 6. 前空調冷氣作動中央出風口溫度 | 8°C |
