認證編號 CPF5275925C046

## 車輛資料 Vehicle Information

## 車輛認證總結報告 Vehicle Inspection Findings

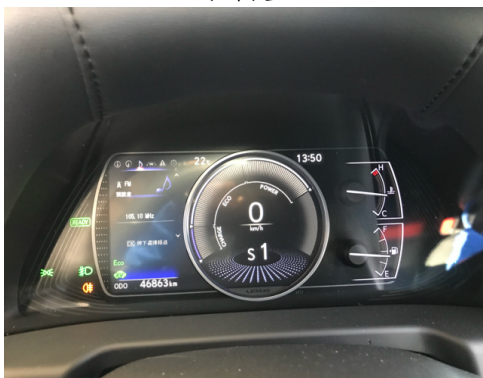
| 現況實車里程 Mileage<br>(僅揭露，不具保證效力) | 46,863 |

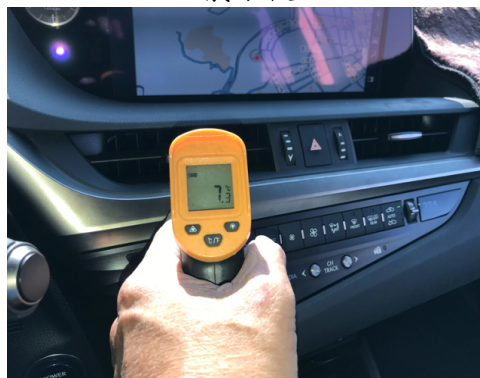
空調溫度

| 5. 前空調風速開關各段風速 | 正常 | 6. 前空調冷氣作動中央出風口溫度 | 7°C |
