# YES 車輛認證書

認證編號 CPF5275925C050

| 廠牌 Make | NISSAN |
| 車型 Model | KICKS |

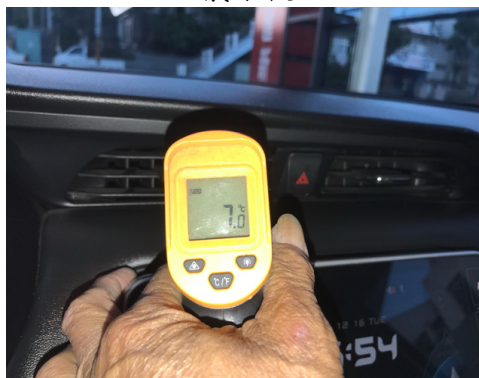
空調溫度

| 5. 前空調風速開關各段風速 | 正常 | 6. 前空調冷氣作動中央出風口溫度 | 7°C |
