# YES 車輛認證書

認證編號 CPF5275925C053

| 車型 Model | MARCH |

## 車輛認證總結報告 Vehicle Inspection Findings

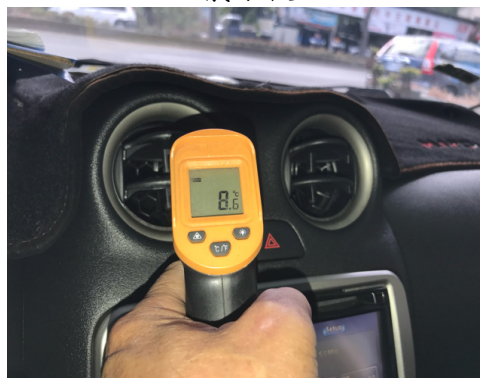
空調溫度

| 5. 前空調風速開關各段風速 | 正常 | 6. 前空調冷氣作動中央出風口溫度 | 9°C |
