認證編號 CPF5275925C054

## 車輛資料 Vehicle Information

## 車輛認證總結報告 Vehicle Inspection Findings

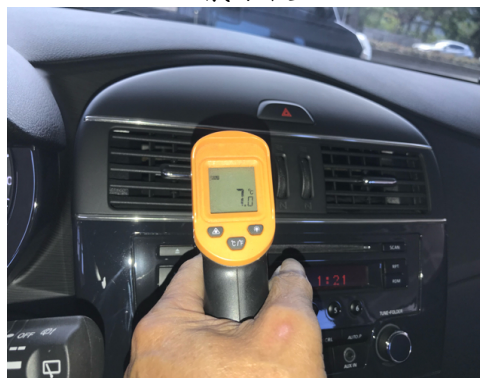
空調溫度

| 5. 前空調風速開關各段風速 | 正常 | 6. 前空調冷氣作動中央出風口溫度 | 7°C |
