認證編號 CPF5275925C057

## 車輛資料 Vehicle Information

## 車輛認證總結報告 Vehicle Inspection Findings

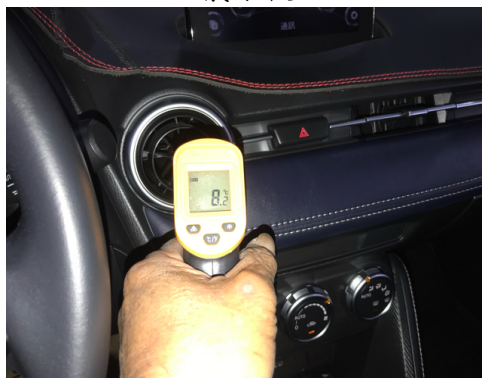
空調溫度

| 5. 前空調風速開關各段風速 | 正常 | 6. 前空調冷氣作動中央出風口溫度 | 8°C |
