# YES 車輛認證書

認證編號 CPF5275925C058

| 廠牌 Make | NISSAN |
| 車型 Model | X-TRAIL |

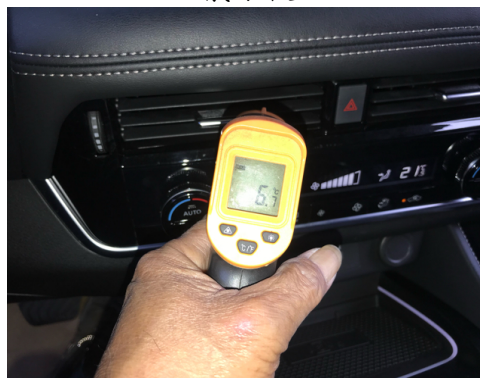
空調溫度

| 5. 前空調風速開關各段風速 | 正常 | 6. 前空調冷氣作動中央出風口溫度 | 7°C |
