認證編號 CPF5275925C059

## 車輛資料 Vehicle Information

## 車輛認證總結報告 Vehicle Inspection Findings

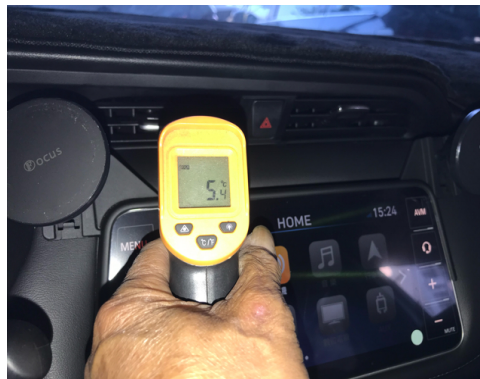
空調溫度

| 5. 前空調風速開關各段風速 | 正常 | 6. 前空調冷氣作動中央出風口溫度 | 5°C |
