認證編號 CPF5275925C061

## 車輛資料 Vehicle Information

## 車輛認證總結報告 Vehicle Inspection Findings

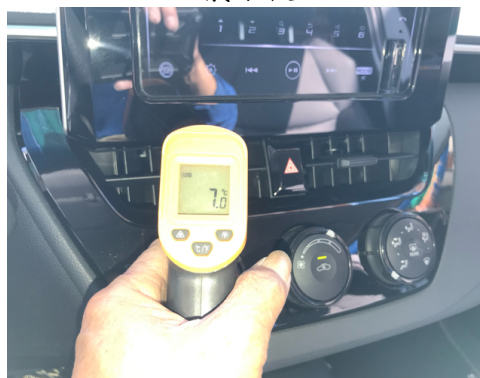
空調溫度

| 5. 前空調風速開關各段風速 | 正常 | 6. 前空調冷氣作動中央出風口溫度 | 7°C |
