# YES 車輛認證書

認證編號 CPF5275925C065

| 車型 Model | RAV4 |
| 年份 Year | 2021/07 |

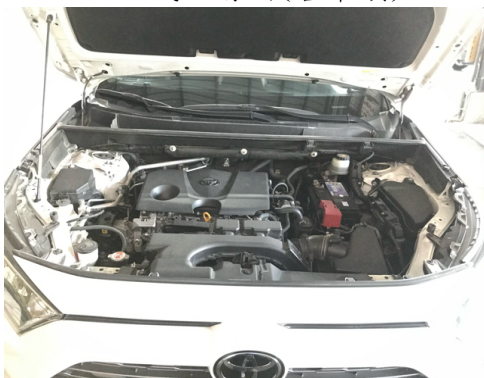
引擎室

| 5. 外觀有無漏油/水跡象 | 正常 | 6. 運轉時有無抖動或異常聲響 | 正常 |
| 7. 外觀有無修補或龜裂跡象 | 正常 | 8. 冷卻風扇作動有無異常 | 正常 |

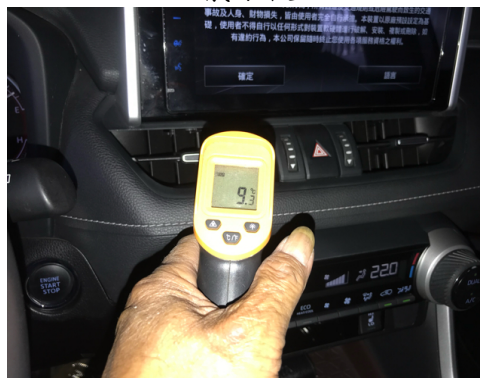
空調溫度

| 5. 前空調風速開關各段風速 | 正常 | 6. 前空調冷氣作動中央出風口溫度 | 9°C |
