認證編號 CPF5275925C066

## 車輛資料 Vehicle Information

## 車輛認證總結報告 Vehicle Inspection Findings

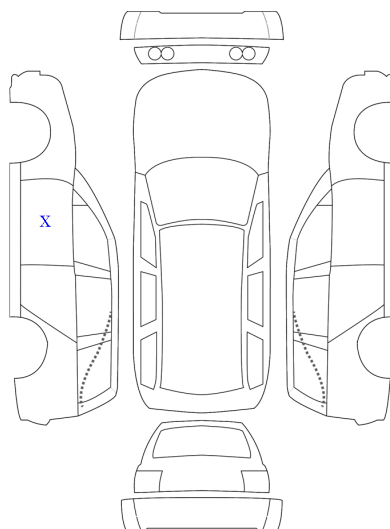
車體外觀圖

本車體骨架結構無修復跡象。

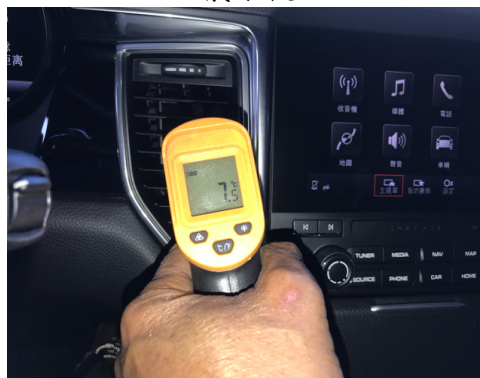
空調溫度

| 5. 前空調風速開關各段風速 | 正常 | 6. 前空調冷氣作動中央出風口溫度 | 8°C |
