認證編號 CPF5275925C068

## 車輛資料 Vehicle Information

## 車輛認證總結報告 Vehicle Inspection Findings

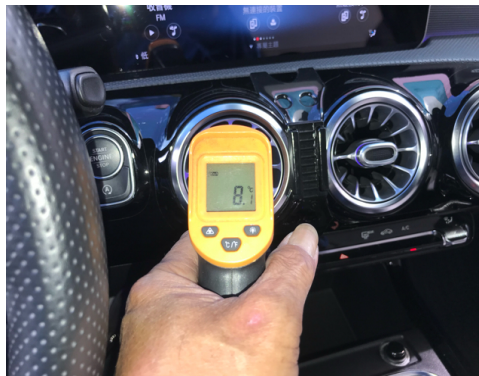
空調溫度

| 5. 前空調風速開關各段風速 | 正常 | 6. 前空調冷氣作動中央出風口溫度 | 8°C |
