認證編號 CPF5275925C069

## 車輛資料 Vehicle Information

## 車輛認證總結報告 Vehicle Inspection Findings

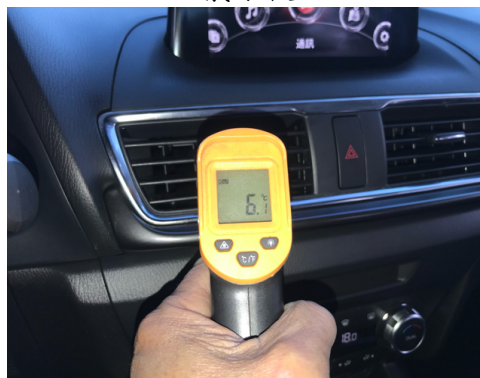
空調溫度

| 5. 前空調風速開關各段風速 | 正常 | 6. 前空調冷氣作動中央出風口溫度 | 6°C |
