認證編號 CPF5275925C071

## 車輛資料 Vehicle Information

## 車輛認證總結報告 Vehicle Inspection Findings

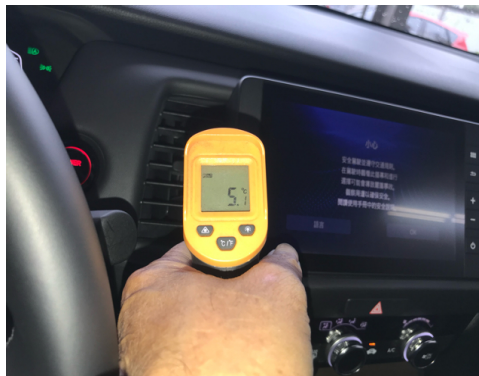
空調溫度

| 5. 前空調風速開關各段風速 | 正常 | 6. 前空調冷氣作動中央出風口溫度 | 5°C |
