認證編號 CPF5275925C076

## 車輛資料 Vehicle Information

## 車輛認證總結報告 Vehicle Inspection Findings

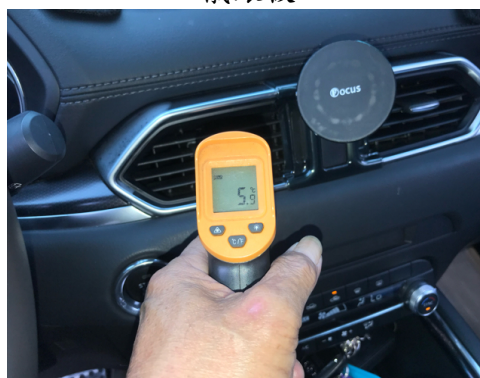
空調溫度

| 5. 前空調風速開關各段風速 | 正常 | 6. 前空調冷氣作動中央出風口溫度 | 6°C |
