認證編號 CPF5275925C084

廠牌 Make	BENZ
車型 Model	E-CLASS
年份 Year	2018/11
排氣量 Displacement	1,991
車身號碼 VIN	WDD2130451A58****
引擎號碼 Engine Number	無引擎號碼
現況實車里程 Mileage (僅揭露, 不具保證效力)	109,589

車輛認證總結報告 Vehicle Inspection Findings

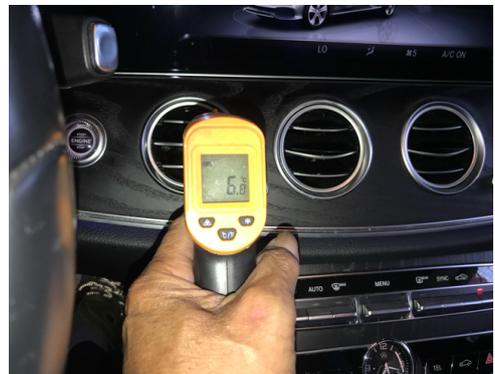
空調溫度

1. 檢查室外氣溫	29°C	2. 後空調冷氣作動中央出風口溫度	無此項目
3. 冷凝器散熱風扇有無運轉異常	正常	4. 前空調冷氣A/C開關燈號	正常
5. 前空調風速開關各段風速	正常	6. 前空調冷氣作動中央出風口溫度	7°C
7. 後空調冷氣A/C開關燈號	無此項目	8. 後空調風速開關各段風速	無此項目
