# YES 車輛認證書

認證編號 CPF5275925C091

| 廠牌 Make | LEXUS |
| 車型 Model | RX |

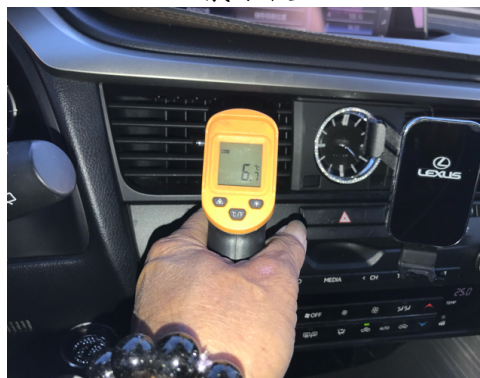
空調溫度

| 5. 前空調風速開關各段風速 | 正常 | 6. 前空調冷氣作動中央出風口溫度 | 7°C |
